ДП «ОК «Укрвуглереструктуризація»

Проект ліквідації шахти “Чорноморка”

Проект ліквідації розрізу “Бандурівський”.

Проект ліквідації шахти “Кочегарка”.

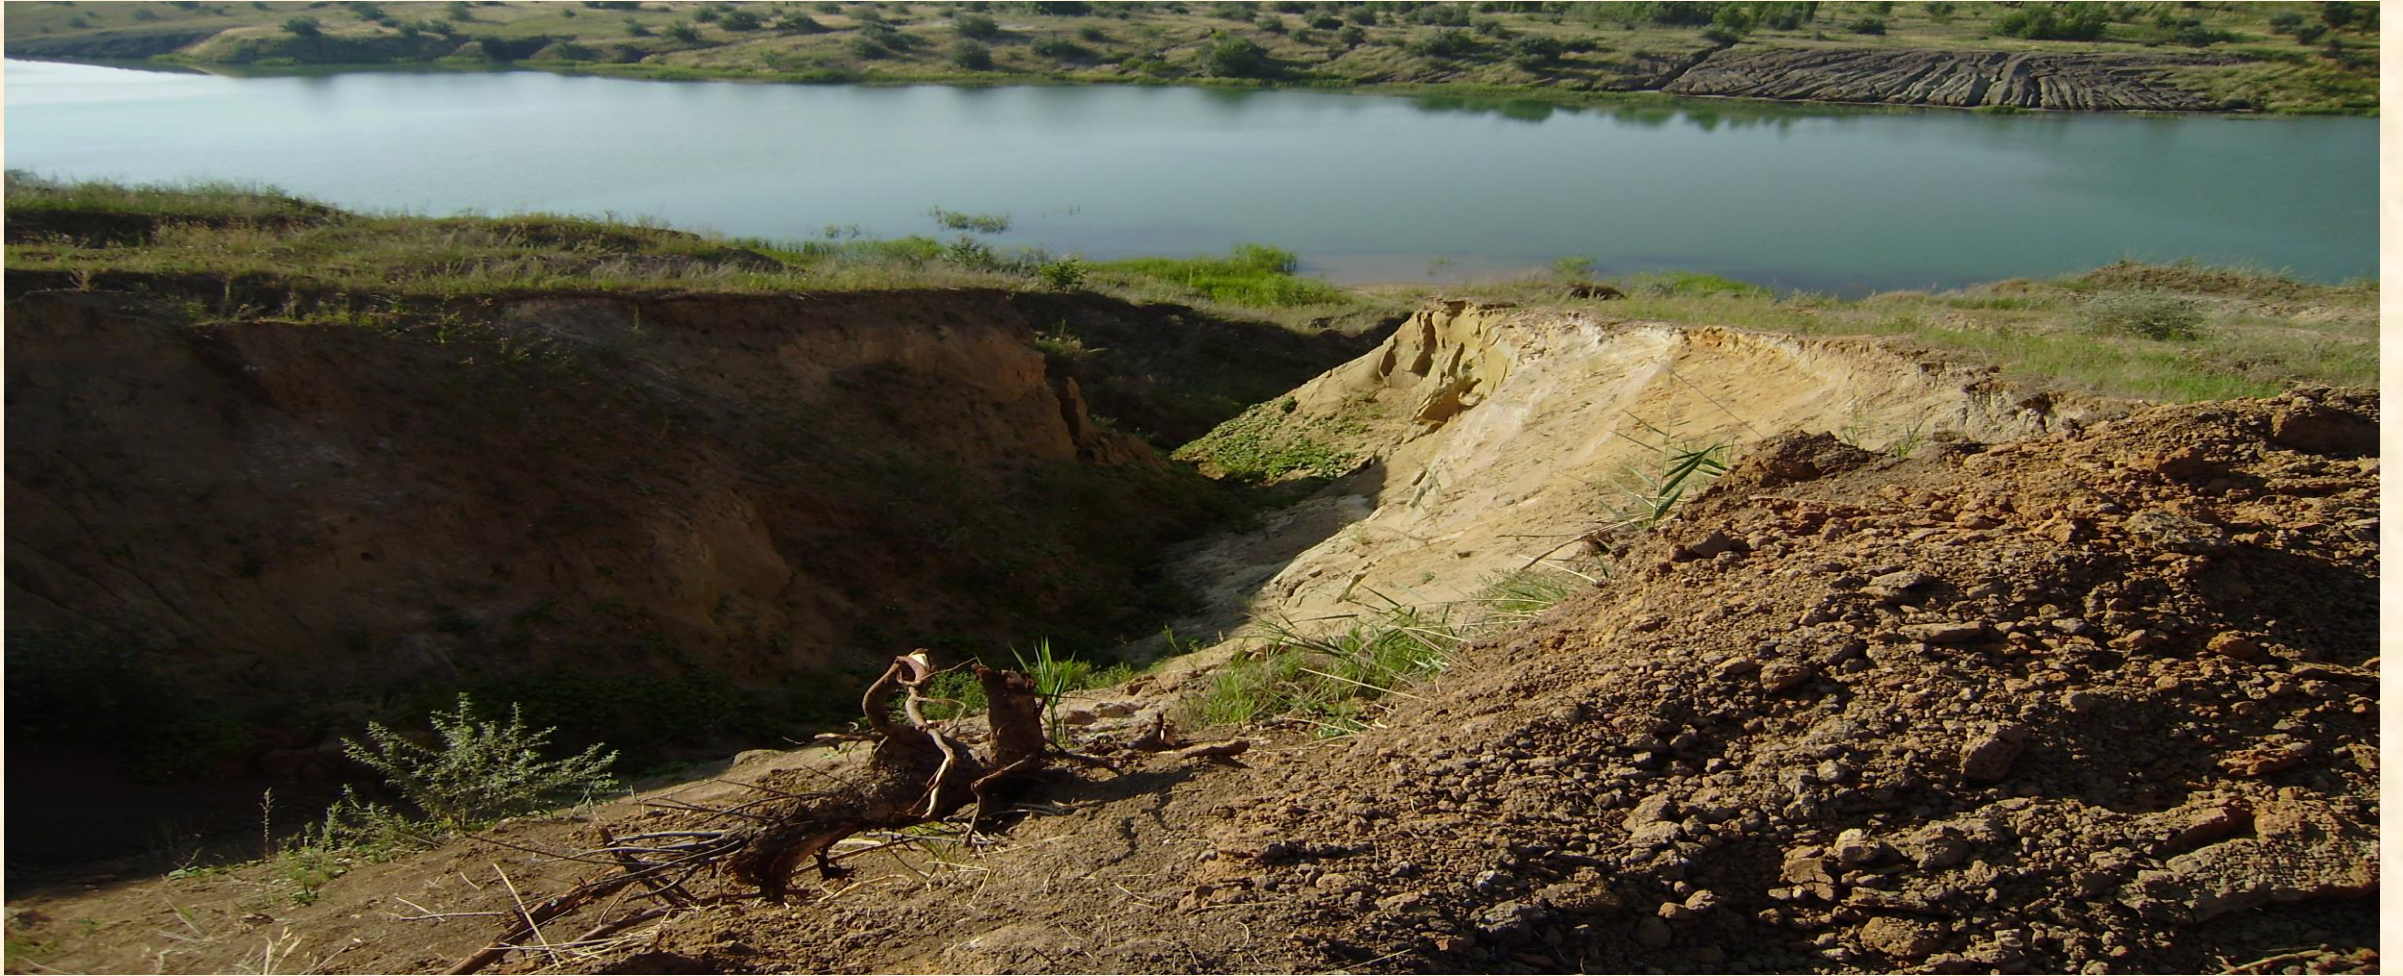
Проект ліквідації розрізу “Бандурівський”.

Ерозія схилів розрізної траншеї.

- ерозія схилів розрізної траншеї загрожувала утворенням ярів на родючих землях;
- повітряна ерозія на прилеглих територіях значно погіршувала стан повітряного басейну Олександрійського району;
- значна мінералізація ґрунтових вод являла собою екологічну загрозу для річки Інгулець.

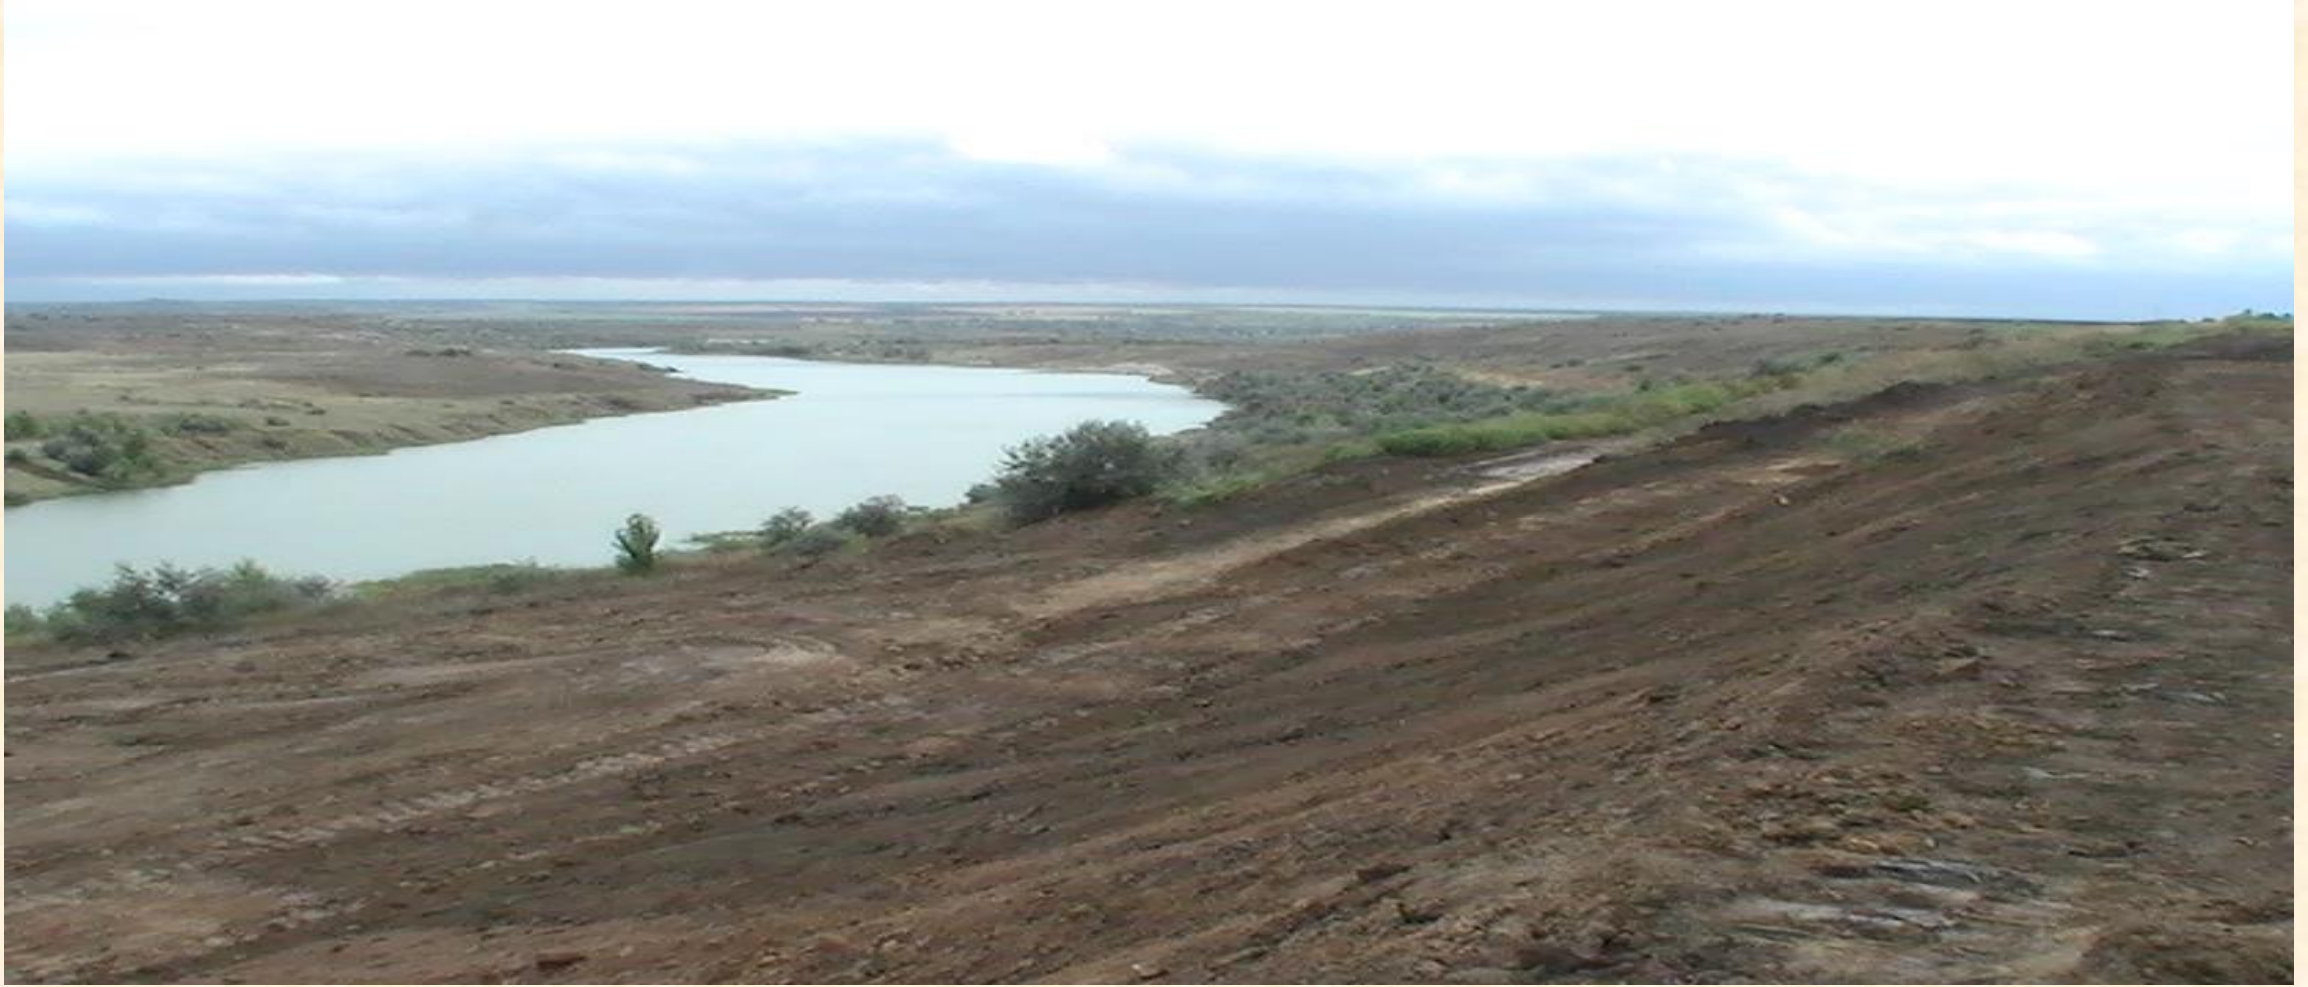
Проект ліквідації розрізу “Бандурівський”.

Повітряна ерозія прилеглих територій.

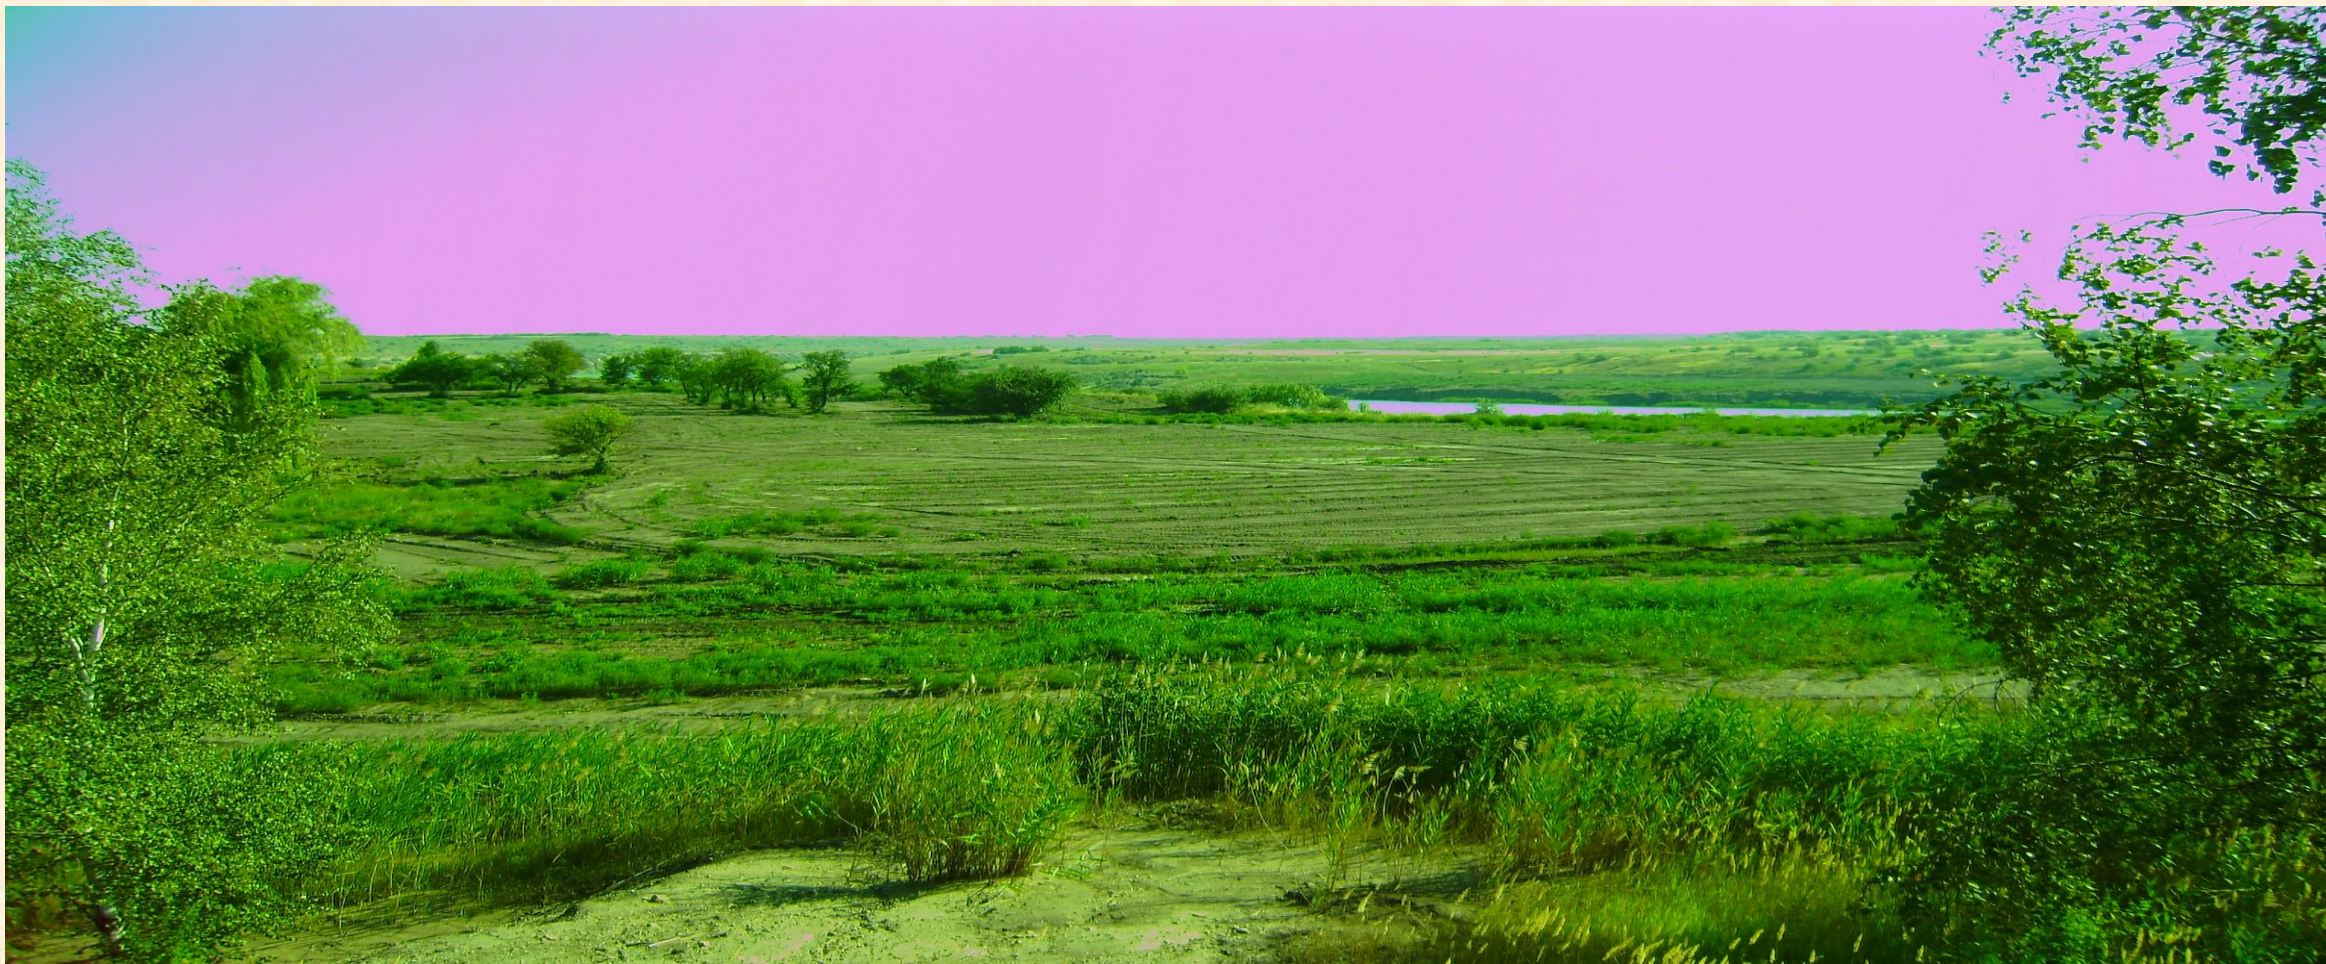
Проект ліквідації розрізу “Бандурівський”.

Стан після виконання природоохоронних заходів.

- нестійкі схили розрізу сплановано до кута стійкої рівноваги;
- нестабільні і забруднені ділянки розрізу екрановано потенційно родючим ґрунтом;
- висаджено більше 100 тис. саджанців дерев та значний обсяг багаторічних трав.

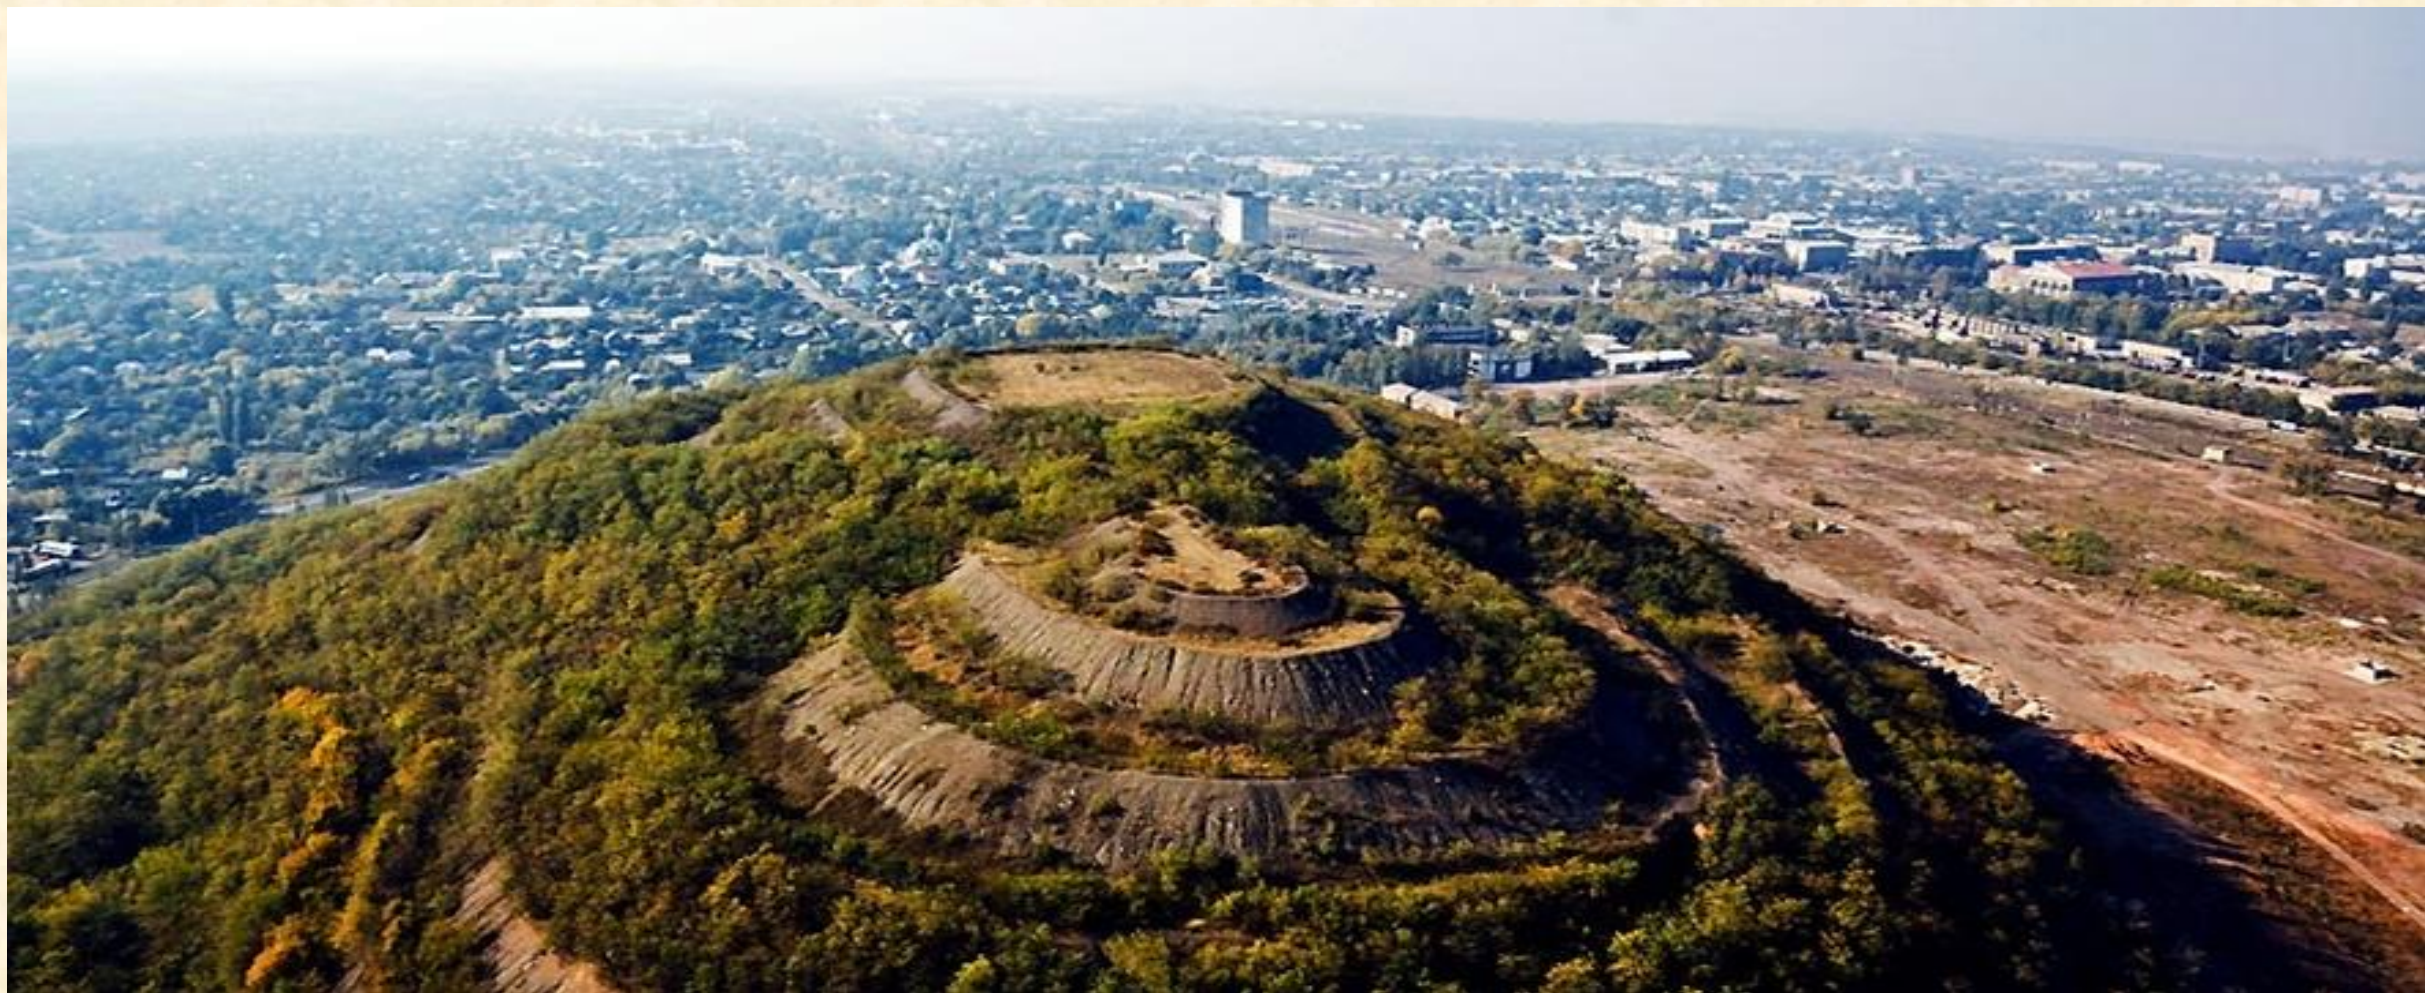
Проект ліквідації шахти “Кочегарка”.

Породний відвал після виконання проектних рішень.

- погашення породного відвалу;
- утворення траншей, укосів, які стримують стік дощових та снігових опадів по поверхні породного відвалу;
- закріплення поверхневого шару породного відвалу деревами та багаторічними травами.
